Glacier de Saleina

Regionale Angaben

Dokumentierte Ereignisse

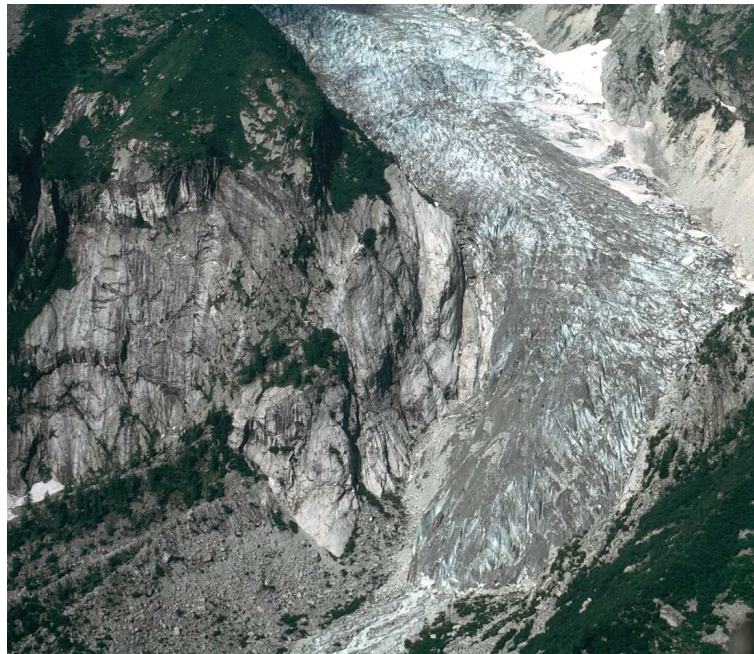
Abbildung 1: Zunge des Glacier de Saleina. Die Wassertaschenausbrüche ereigneten sich jeweils auf der orographisch rechten Gletscherseite oberhalb der Felschwelle. Das Wasser übersprang fontänenartig einen seitlichen Felssporn in mindestens 10 m Höhe (Foto H. Röthlisberger, 15. Juli 1982).

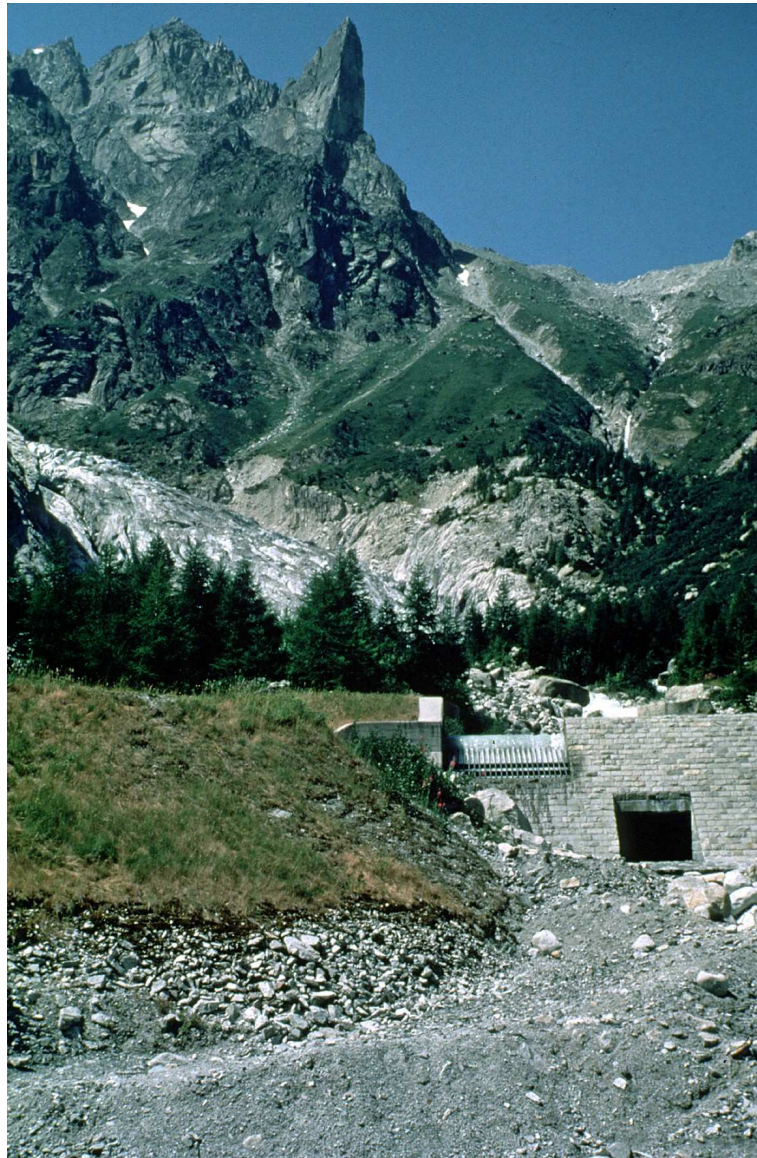
Abbildung 2: Sanierte Wasserfassung mit Hochwasserüberlaufwerk am Glacier de Saleina (Foto H. Röthlisberger, 1983).
