5.3.18 Feegletscher (A 18)

Regionale Angaben

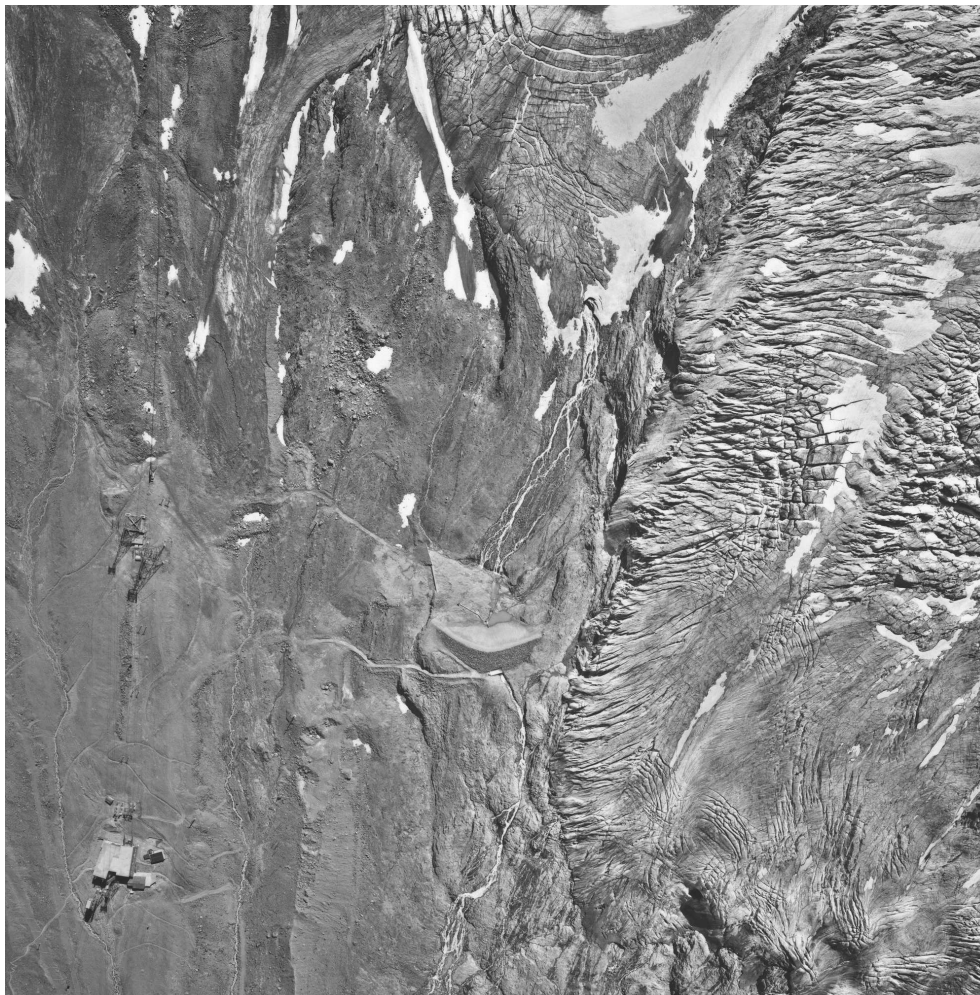
Abbildung 1: Luftbildaufnahme der Stauanlage bei der Mittelstation Othmarhang. Eine Eisabbruchfront befindet sich unmittelbar über dem See (Aufnahme vom 24. August 2001, V+D).

* **c.** Eissturzgefahr: Eine neu errichtete Stauanlage zur Beschneigung der Skipiste befindet sich 500 m SW der Mittelstation Othmarhang (Felskinnbahn). Der Stausee liegt unterhalb einer Abbruchfront des Feegletschers. Sollte eine Eislawine den gestauten See erreichen, besteht die Gefahr des Überschwappens der Staumauer. Eine damit verbundene Gefahr ist, dass die Schwallwelle den Damm erodiert. In der Folge würde der Stausee ausbrechen (VAW, 1998; Andenmatten, 1999). Möglicherweise ist der Untergrund im Bereich des Staudammes von Permafrost gekennzeichnet (Abbildung 1).

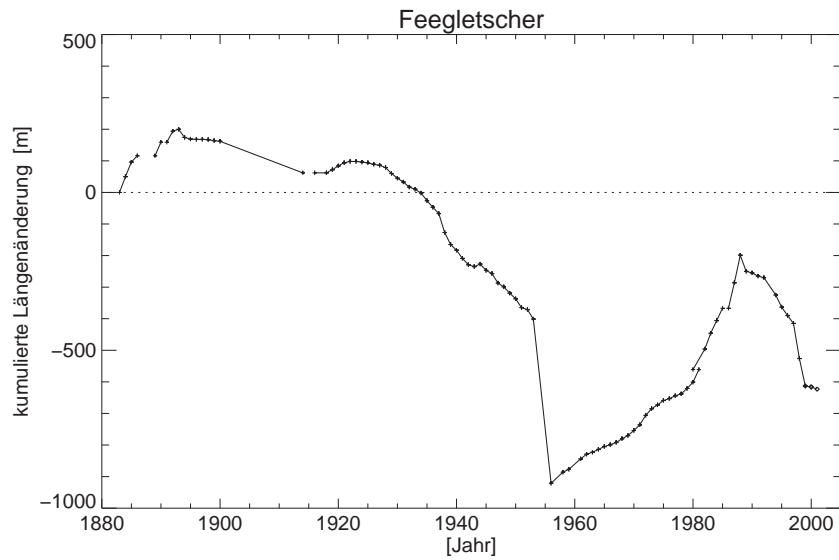
Abbildung 2: Kumulierte Längenänderung des nördlichen Feegletschers seit 1883.

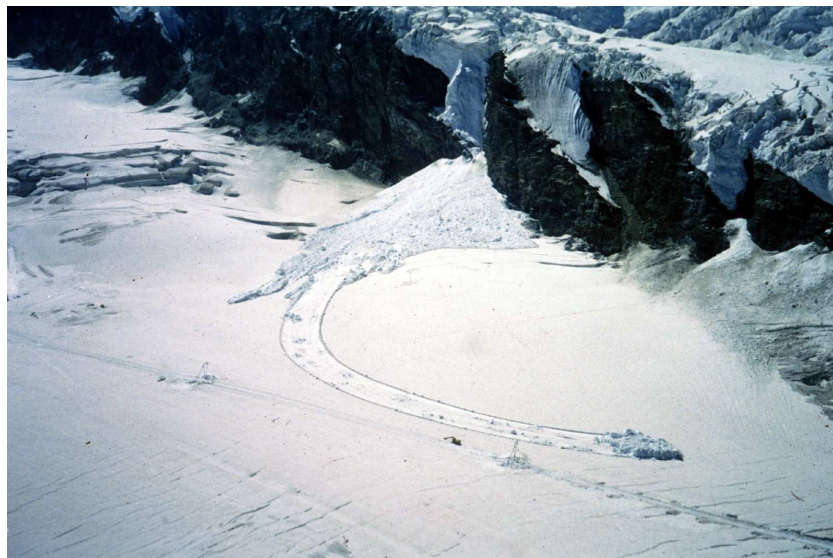
Abbildung 3: Ein kleiner Teil eines Eissturzes glitt im Sommer 1997 auf der feuchten Firnoberfläche auf einer unberechenbaren Bahn über eine grosse Distanz (Foto F. Métry).

* **a. Ende Juli / anfangs August 1997** Ein Eissturz löste sich vom Hängegletscher 1500 m östlich vom Alphubel (Kante). Ein kleiner Teil (ca. 4000 m³) glitt auf feuchtem Firn (volumenunabhängig!) doppelt so weit wie die Hauptmasse. Die Sturzbahn war unberechenbar und gefährdete eine Skiliftanlage (Abbildung 3).

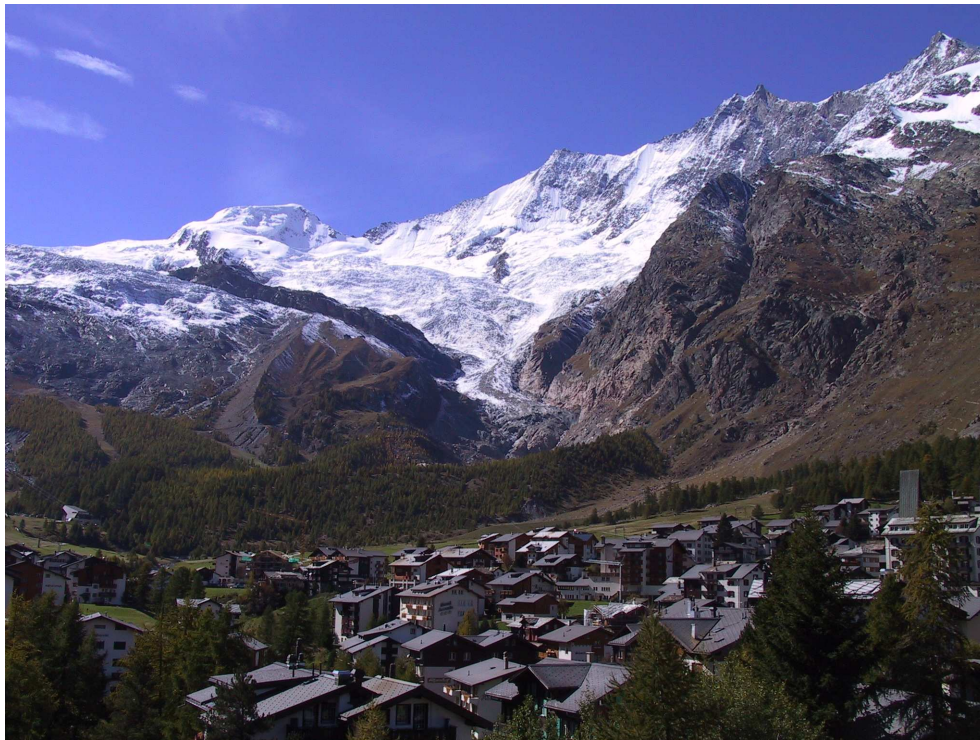
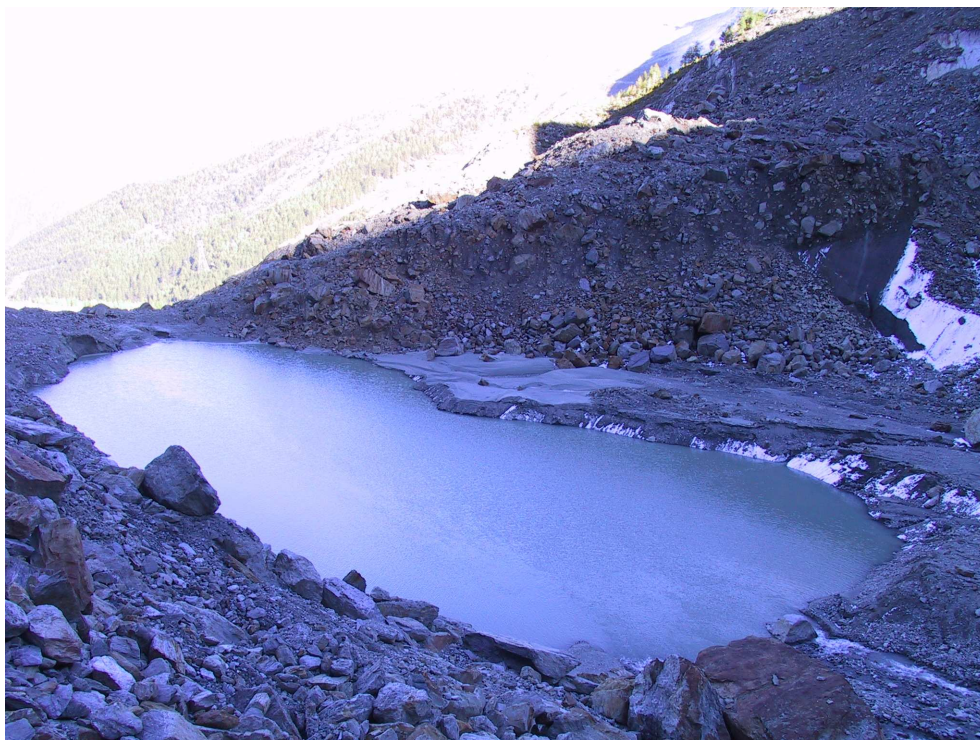
Abbildung 4: Der Feegletscher im Jahr 2002 (oben). Der im Jahr 2002 entstandene proglaziale See (unten, Fotos U. Andenmatten, Herbst 2002).

↪ **d.** Im Jahr 2002 hat sich vor der Zunge des Feegletschers ein proglazialer See gebildet (Abbildung 4). Damit stellt sich die Frage nach der Stabilität der Moräne, in welcher der See eingebettet ist (gemäss Mitteilung von Urs Andenmatten, Saas Grund). Diesbezügliche Abklärungen sind für den Sommer 2003 geplant.

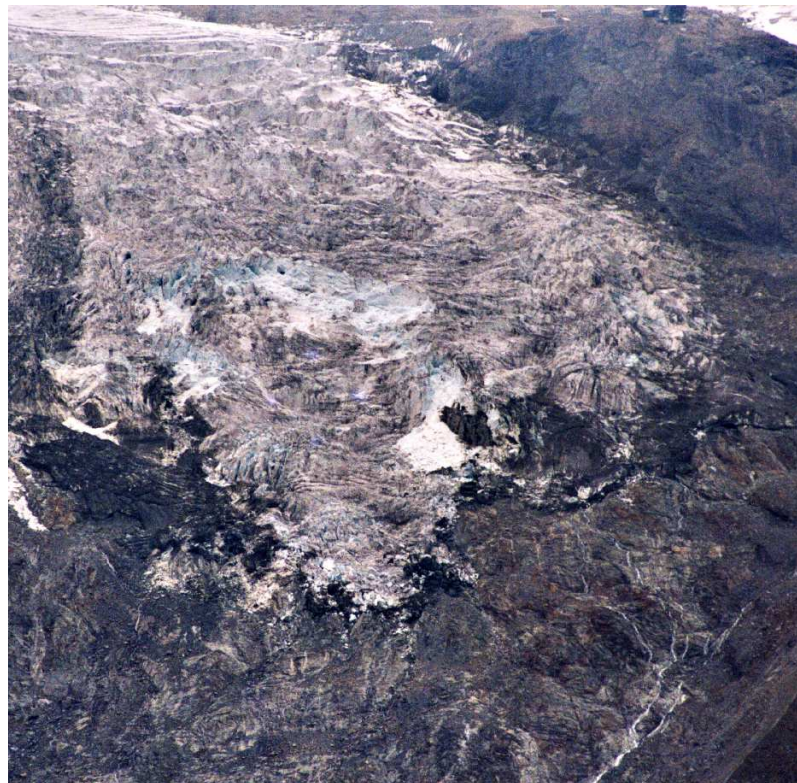
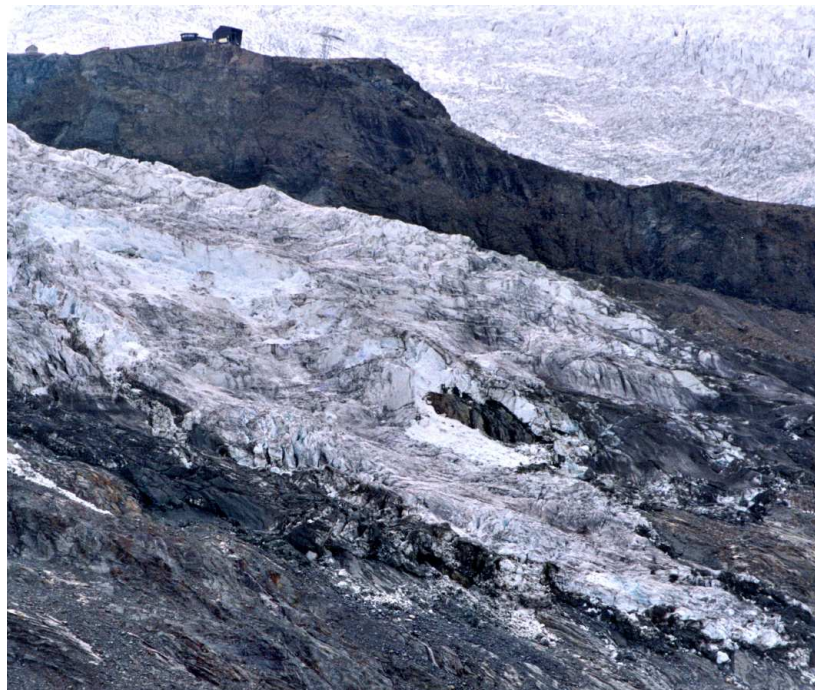
Abbildung 5: Zungenrutschung am Feegletschers im Sommer 2003 (Fotos B. Schnyder, Oktober 2003)

- * e. Eissturzungsfahr: Im Sommer 2003 hat sich eine grosse Zungenrutschung östlich der Seilbahnstation Längflue ereignet (Abbildung 5).
