# Turtmann-, Diablonsgletscher, Hängegletscher am Stierberg

## Regionale Angaben

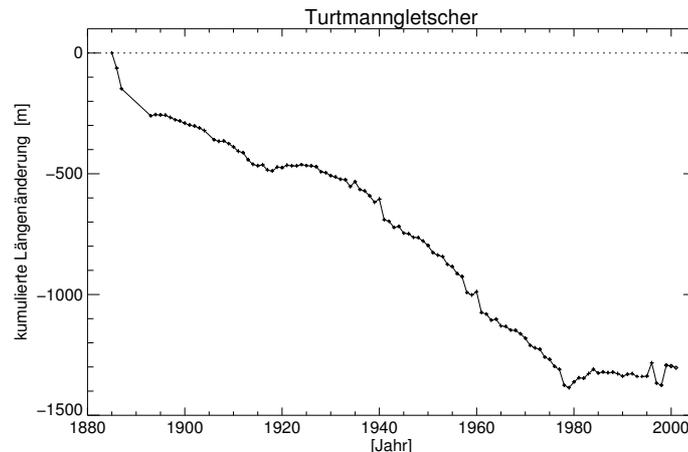
Abbildung 1: Kumulierte Längenänderung des Turtmanngletschers seit 1885.

Bei einem Vorstoss des Turtmanngletschers könnte die Stauanlage der Gougtra Werke SA beschädigt werden. Das Zungenende liegt zur Zeit rund 0.5 km hinter dem Staubecken und das Gletscherende blieb seit 1980 nahezu am gleichen Ort (Abbildung 1). Somit steht diese Gefahr zur Zeit nicht zur Diskussion.

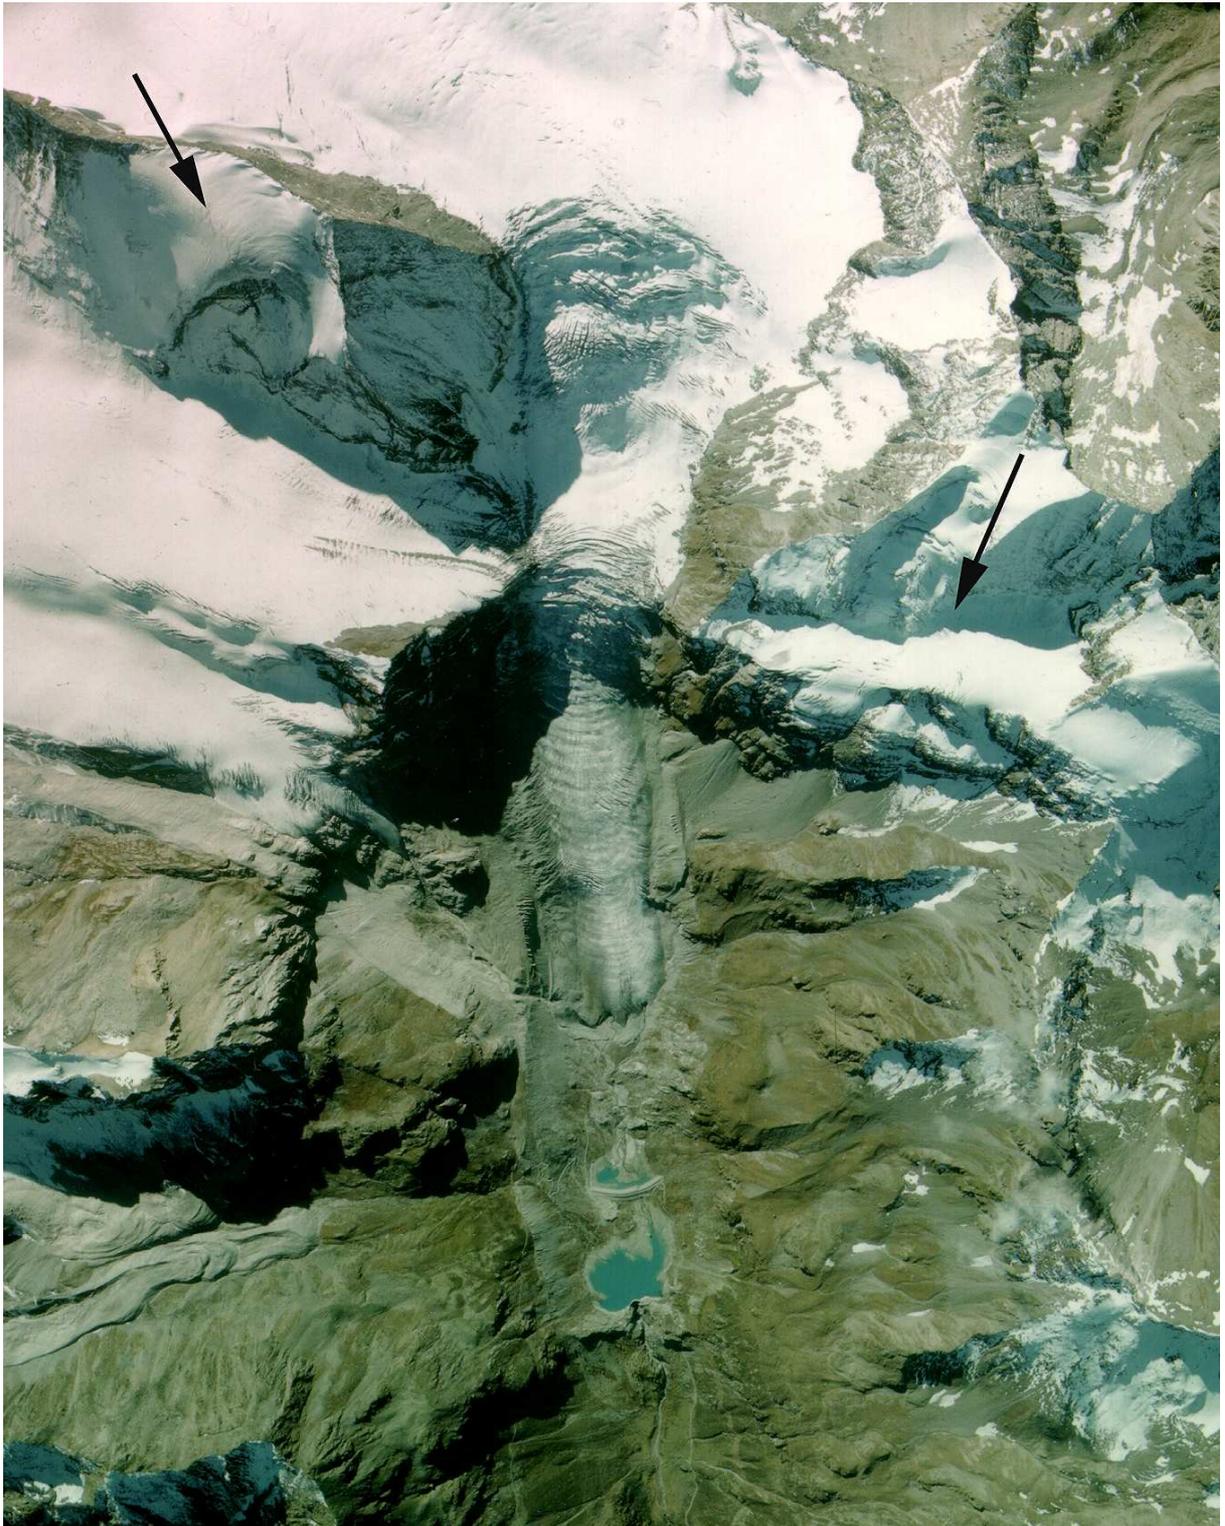
Eislawinen vom Diablonsgletscher und vom Hängegletscher am Stierberg können die Stauanlage der Gougtra Werke SA knapp erreichen (Pauschalgefälle 32-33%). Beim heutigen Gletscherstand ist diese Gefahr sehr gering.

*Abbildung 2: Luftbildaufnahme vom Turtmanngletscher, Hängegletscher am Stierberg (Pfeil, links) und Diablons Gletscher (Pfeil, rechts) (Aufnahme vom 15. Oktober 1995, Swissair Foto und Vermessung AG).*

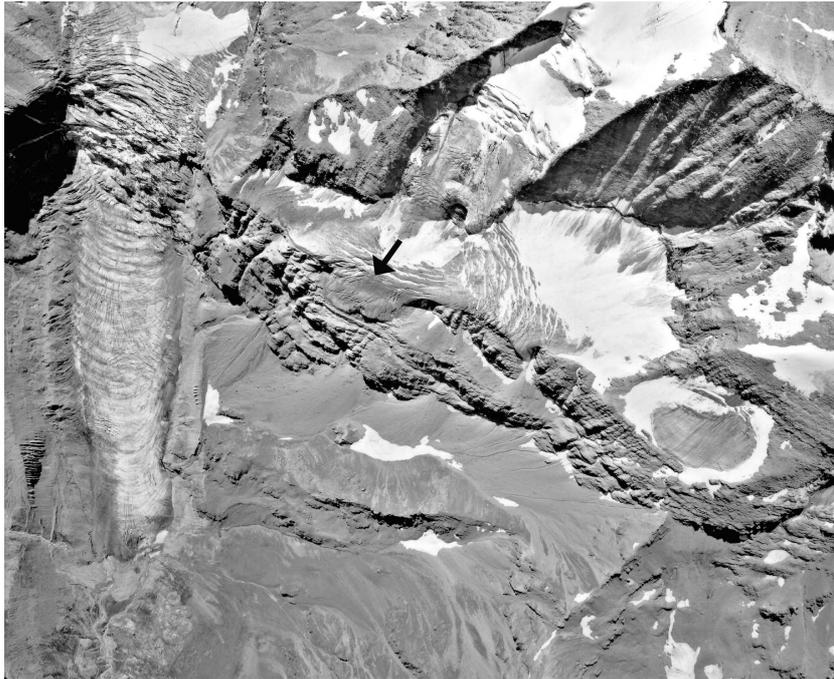
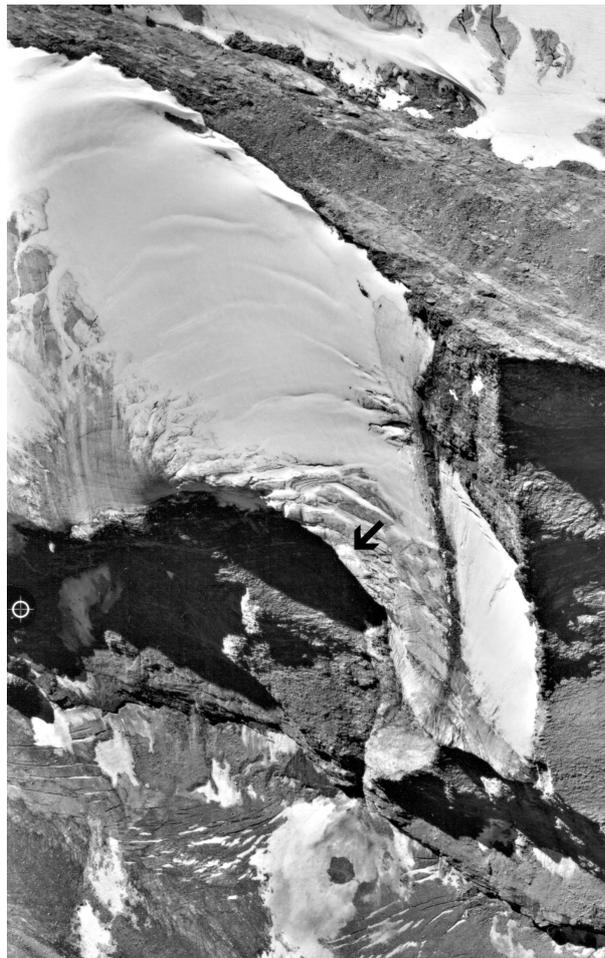
Abbildung 3: Turtmann und Diablonsgletscher (Pfeil, oben) und Hängegletscher am Stierberg (Pfeil, unten) (Aufnahmen vom 2. September 1999, V+D).
