Fletschhorngletscher

Regionale Angaben

Gletscher: Fletschhorngletscher
Lokalität: [643'500/112'000]
Oberfläche: 1 km²
Höhenbereich: 3905 – 3300 m ü.M.

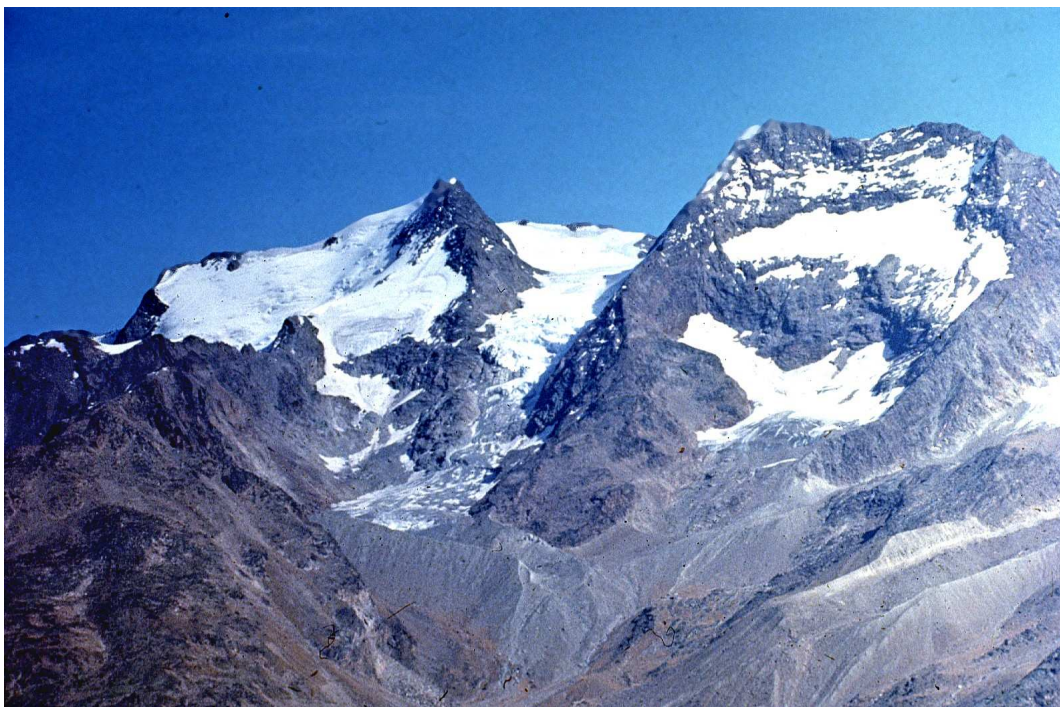
Abbildung 1: Der Fletschhorngletscher nach einer Rutschphase mit Gletschersturz am 17. Oktober 1967 (Foto H. Röthlisberger).

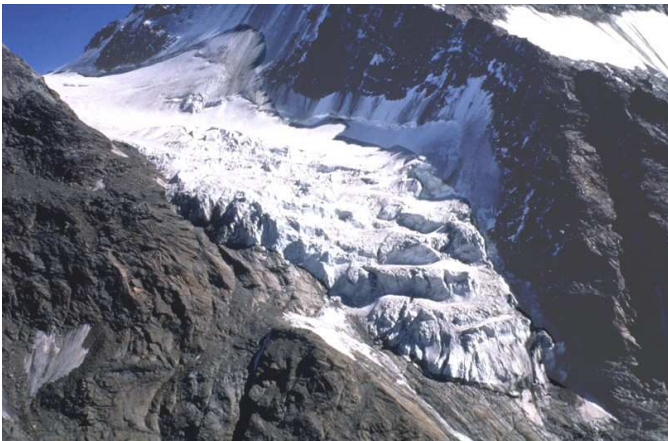
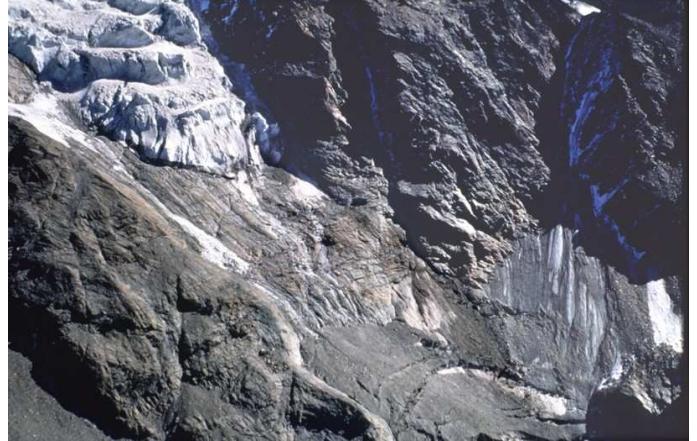
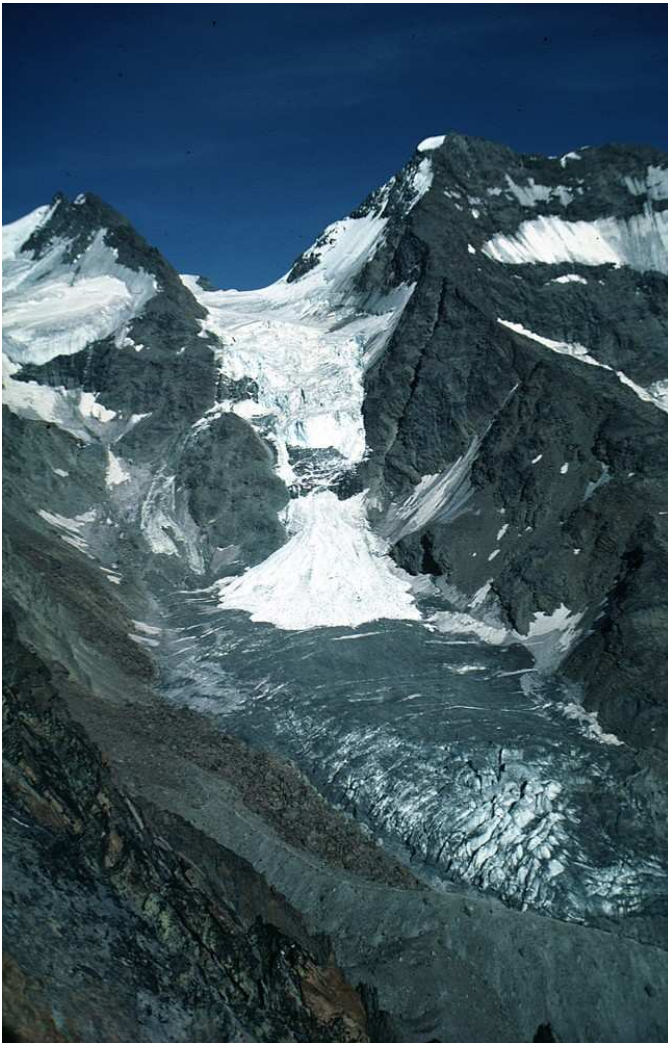
- * Vom Fletscherhorngletscher sind mehrmals Zungenrutschungen mit grösseren Eisabbrüchen beobachtet worden (Prof. Dr. H. Röthlisberger, pers. Mitteilung).

Abbildung 2: Der Fletschhorngletscher am 8. Oktober 1971 am Anfang einer Zungenrutschung (oben, Fotos H. Röthlisberger) und im Jahr 1989 während einer Zungenrutschung mit Gletscherabbruch (unten, Fotos W. Schmid).

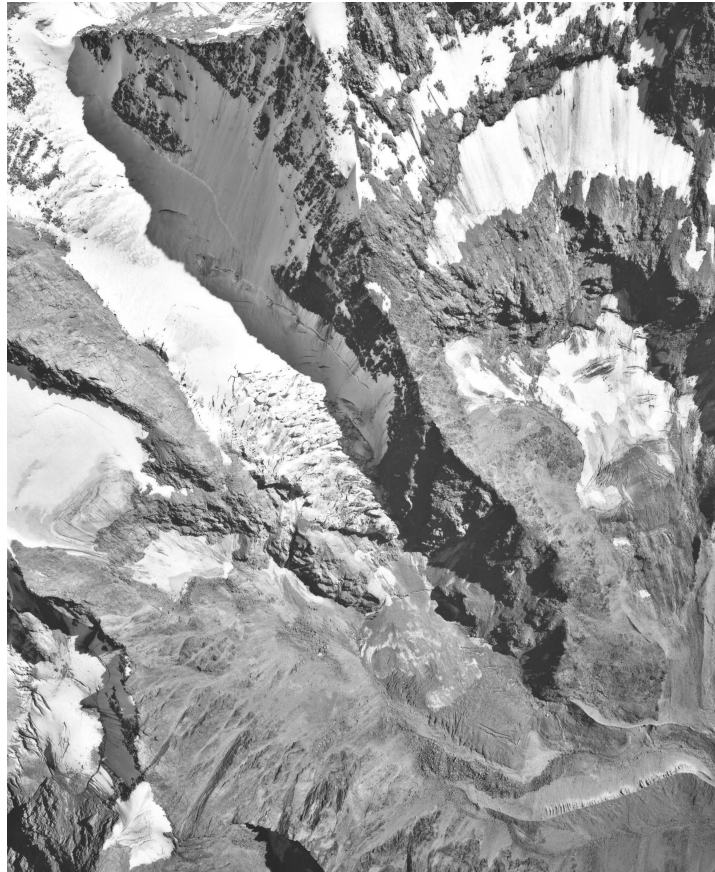
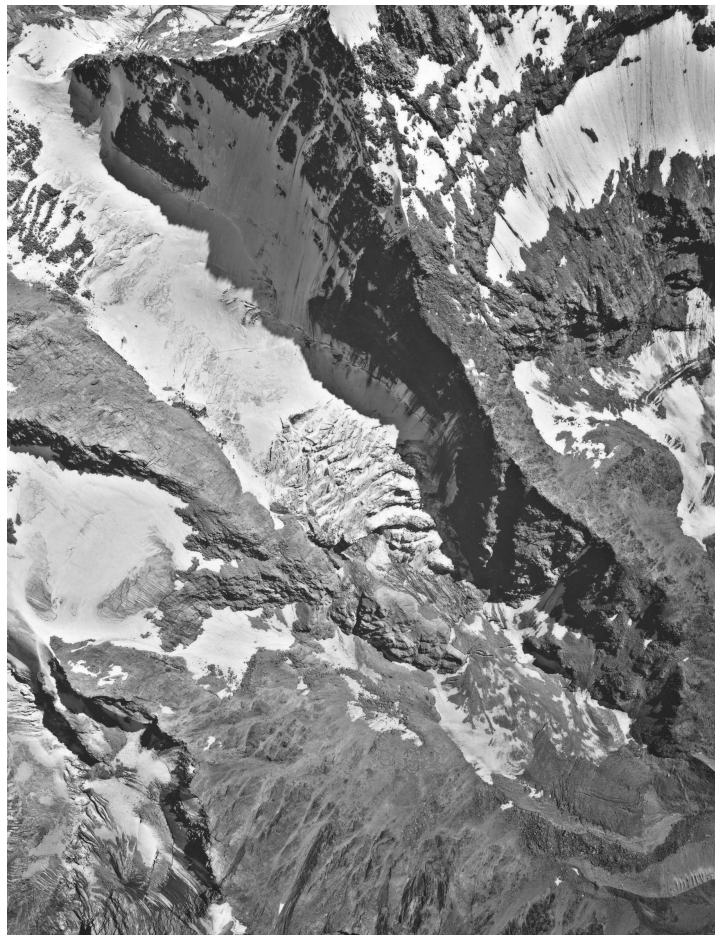
Die Aufstiegsroute zum Fletschhorn wurde häufig durch Eislawinen vom Fletschhorngletscher verschüttet. Ein grosser Eisabbruch ($> 100'000 \text{ m}^3$) könnte bei ungünstigen Verhältnissen (Schneebedeckung) noch weiter talabwärts vordringen. Im Anschluss an die Mattmarkkatastrophe wurde erkannt, dass die Gletscherzunge des Fletschhorngletschers, wie diejenige des Allalingletschers, im Spätsommer wiederholt rutscht. Damit ist eine Voraussetzung für einen Grossabsturz gegeben. Aus diesem Grund wird mit wiederholten Vermessungsflügen versucht, eine kritische Massenverteilung rechtzeitig zu erkennen (Röthlisberger, 1974). Im Oktober 1998 ging eine grössere Eismasse nieder (B. Schnyder, Saas Fee, pers. Mitteilung). Leider wurde der Gletscher in diesem Jahr nicht auf Luftaufnahmen festgehalten (Abbildung 3) und eine Volumenabschätzung konnte nicht vorgenommen werden.

Abbildung 3: Der Fletschhorngletscher vor und nach dem Grossabbruch vom Oktober 1998 (Aufnahmen am 17. September 1997 und am 2. September 1999, V+D).
